## 松山城三之丸跡 17 次調査 現地説明会資料

平成 26 年 12 月 13 日 (土)

所在地：松山市堀之内 12、13 - 9 の各一部

調査主体：公益財団法人松山市文化・スポーツ振興財団 埋蔵文化財センター

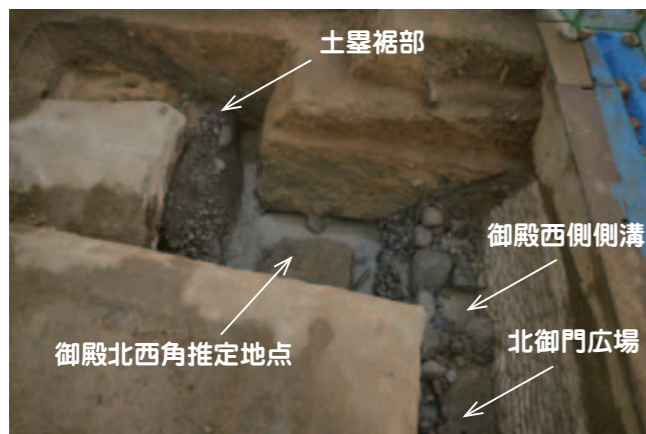
写真4 2区 遺構検出状況 (西より)  
調査区中央部に大きなV字状の掘り込みがあり、御殿の角や土塁の裾が壊されていました。

調査の結果、1 区において三之丸御殿西側の石垣や南北方向道路と側溝、北御門広場を区画する東西方向の溝を確認しました。2 区では、三之丸御殿西側の側溝と北御門広場の区画や東西方向の土塁の裾部を確認することが出来ました。しかし、御殿の北西角は後世の破壊により確認することができませんでした。3 区では、東西方向土塁裾部の土塁が構築された段階を確認することが出来ました。遺物は、瓦類や陶磁器類が出土しています。

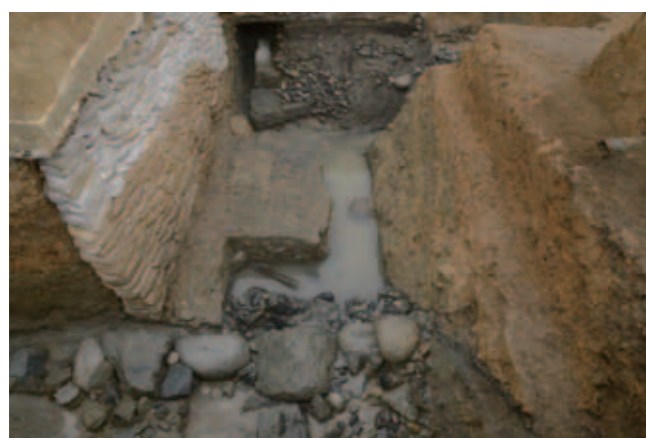
写真5 2区 東西方向に並ぶ石列 (南より)  
御殿西側の側溝は塞がれていました。

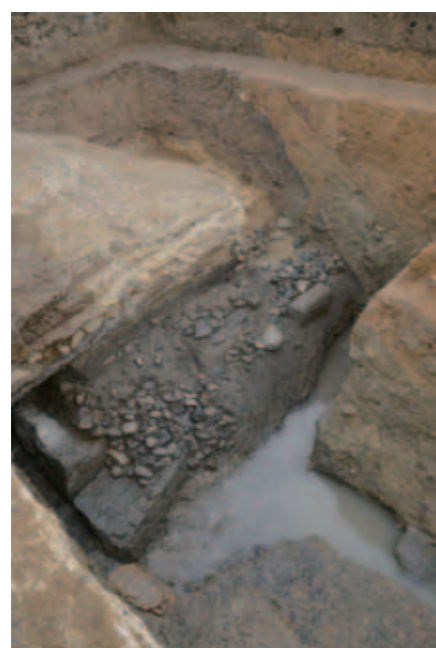
写真6 2区 土塁裾部付近 (南西より)  
土塁の裾部に積まれた栗石や角石。

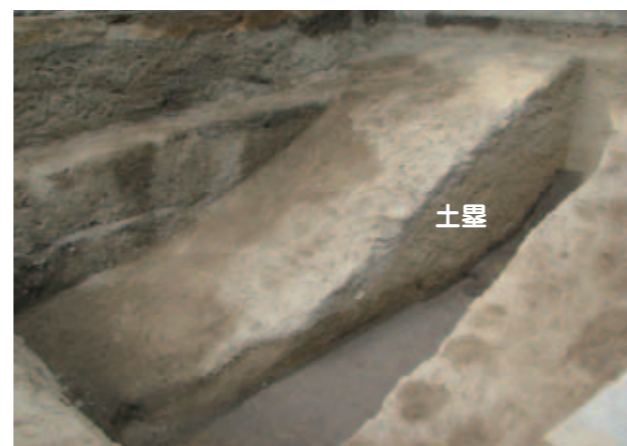
写真7 3区 土塁裾部付近 (南東より)  
深堀部分では土塁の積み方が確認できました。

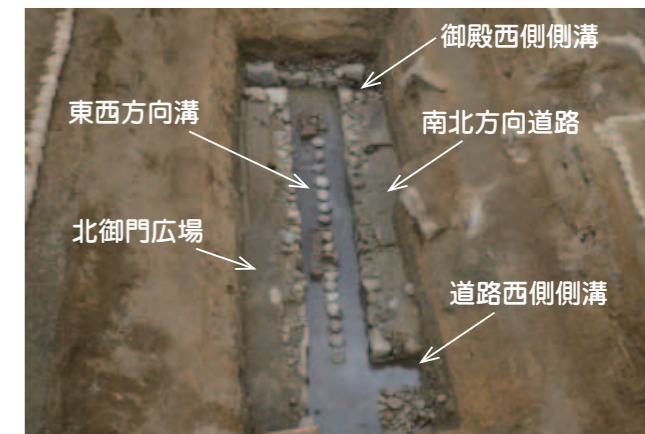
写真1 1区 遺構検出状況 (西より)  
南北方向道路 (道幅 7.7m) と北御門広場の区画が見つかりました。

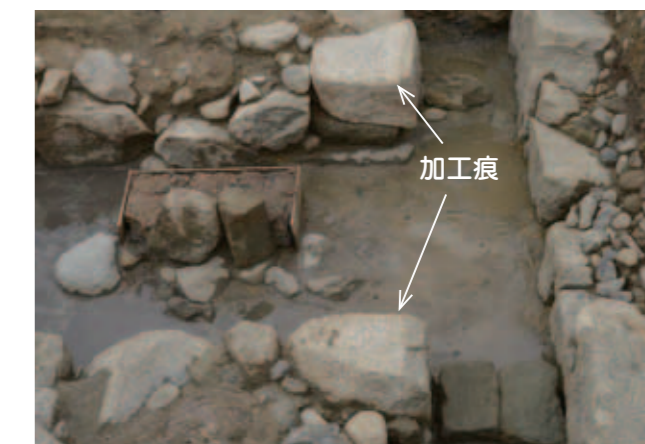
写真2 1区 東西方向溝と御殿側溝の連結部分 (南より)  
東西方向溝の端石は、板状の橋を載せるように加工されていました。

今回の調査において 1 区の北御門広場を区画する東西方向の溝は、南北の側溝からの水を導き西へ流す機能を確認したことは、当時の水路技術の高さを物語るものであり、今後の史跡整備にとっても価値の高いものであると考えられます。

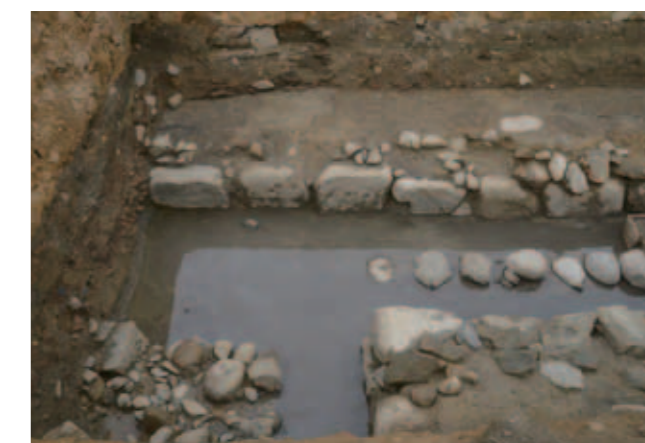
写真3 1区 東西方向溝と道路西端付近 (南より)  
東西方向溝 (溝幅 1.3m) はさらに西側へ延びる様相です。
