松山城三之丸跡 18 次調査 現地説明会資料

所在地：松山市堀之内 10、12 の各一部

調査期間：平成 27 年 11 月 16 日 (月)～同年 12 月 28 日 (月) 予定

調査主体：公益財団法人松山市文化・スポーツ振興財団 埋蔵文化財センター

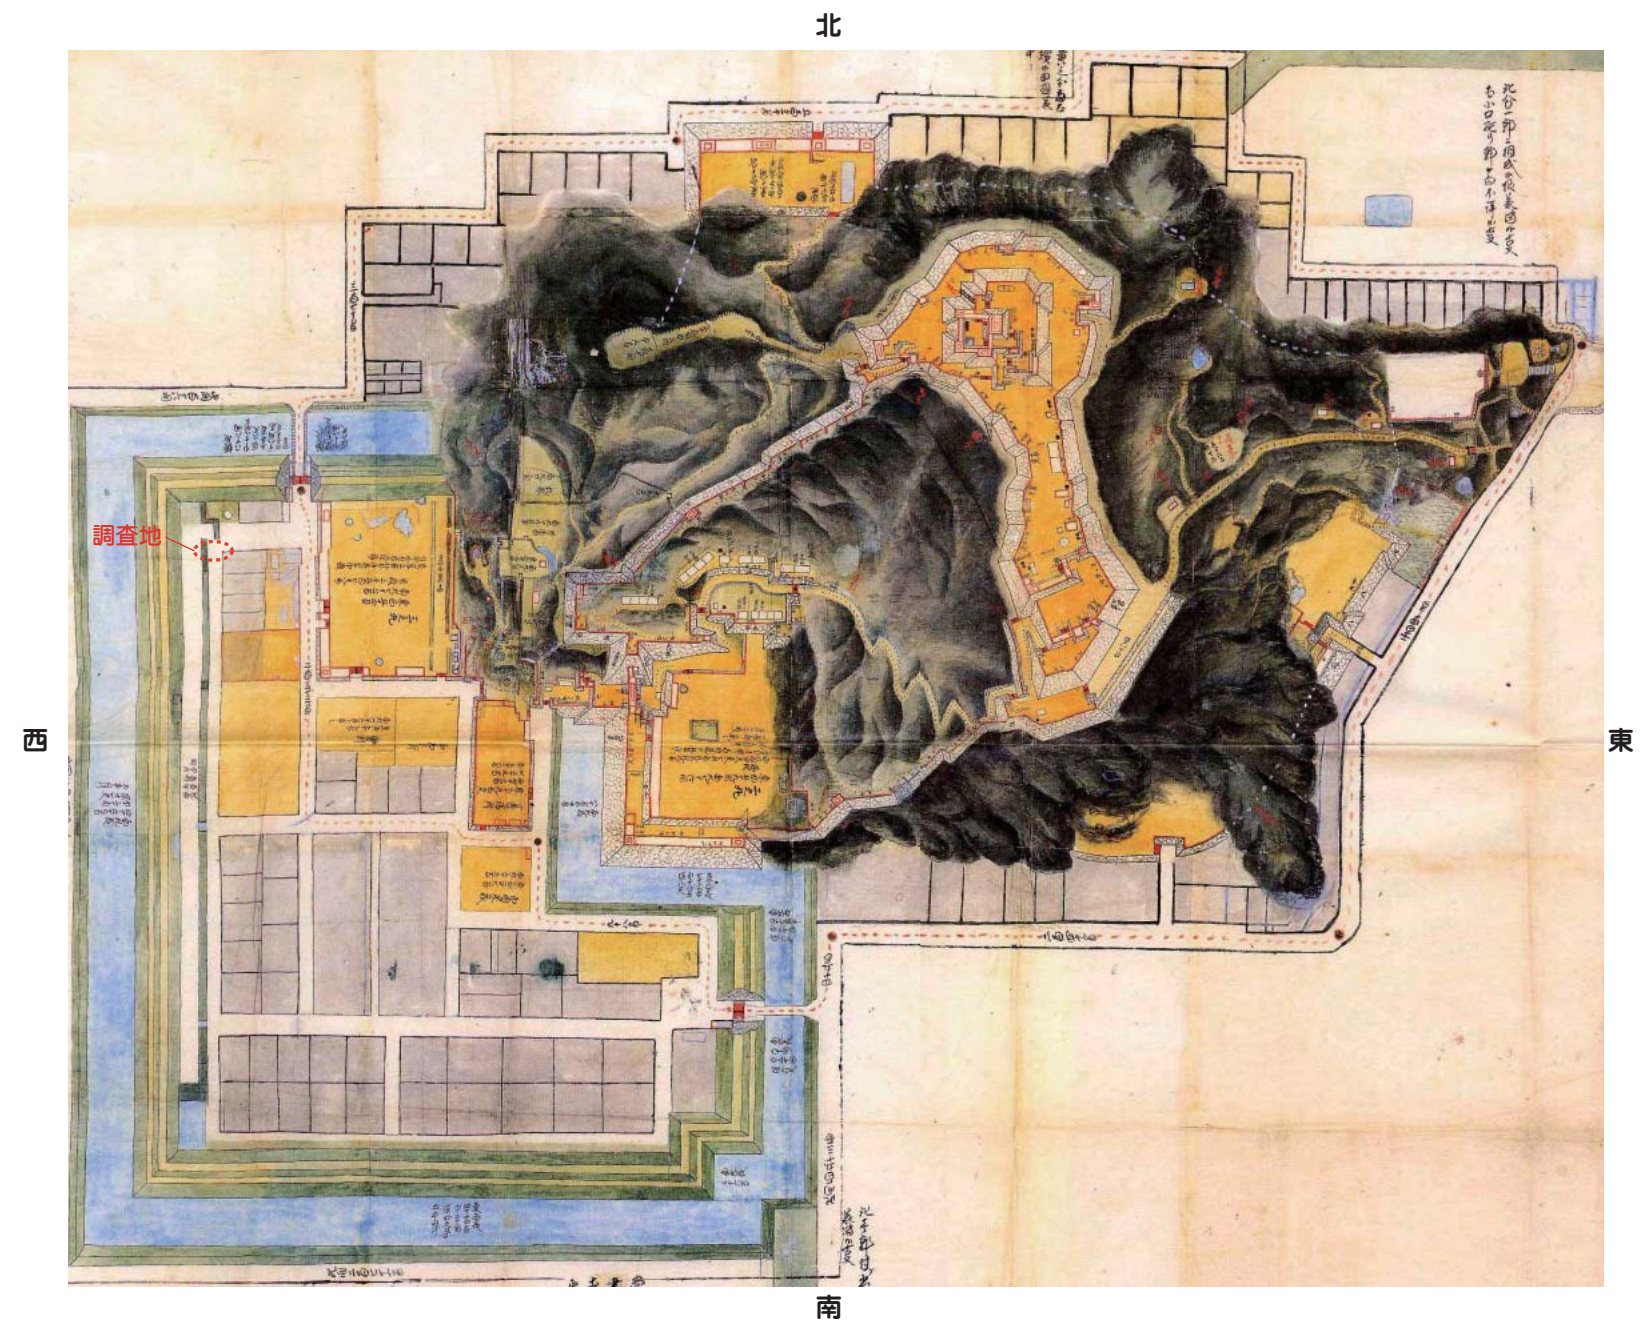
亀郭城秘図 (きかくじょうひず) 伊予史談会所蔵

文久 4 (1864) 年に藩士野沢隼人により描かれたとされる古絵図。藩の役所は黄色、それ以外の屋敷は灰色で表現されています。

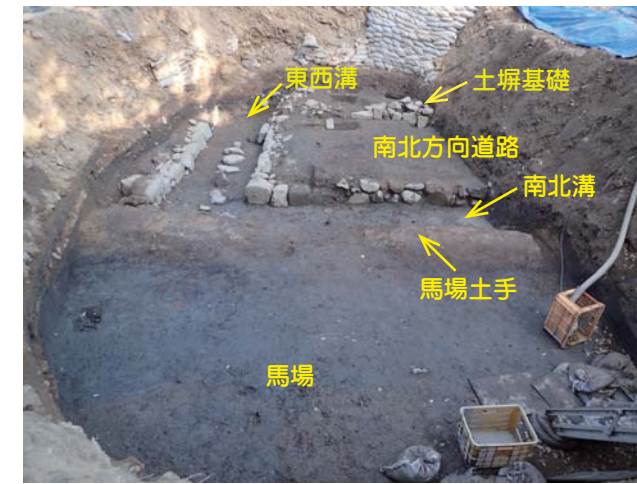
写真1 遺構検出状況（西より）

調査の結果、北御門広場の西南角部にて東西溝の西端と南北溝、南北方向道路、馬場土手、土塀基礎を確認しました。溝や道路の遺存状態は比較的良好で、堆積土からは瓦や陶磁器に混じり炭化物などが出土しました。

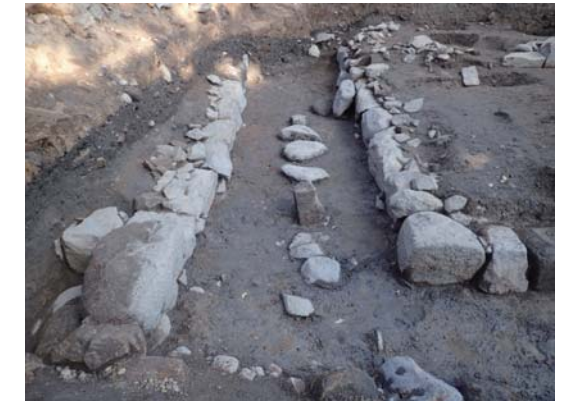
写真2 東西溝の西端部分（西より）

三之丸御殿西端から北御門広場南端を区画する東西溝の西端を確認しました。溝は南北溝に接続しており、西端の角石には溝上を覆う板状のものを固定するための加工が施されていました。

今回の調査において東西溝と南北溝の合流地点を上から見ると、T字状からL字状に改修されていたことが分かりました。また、東西溝内からは炭化材に混じり大量の陶磁器が見つかっており、これらは三之丸御殿焼失時のものが当調査地周辺まで掻き出されて埋められたものと想定されます。馬場土手が当時の状態で見つかったことは、土手の規模や築造方法が分かる貴重な資料であり、今後の史跡整備にとっても価値の高いものであると考えられます。

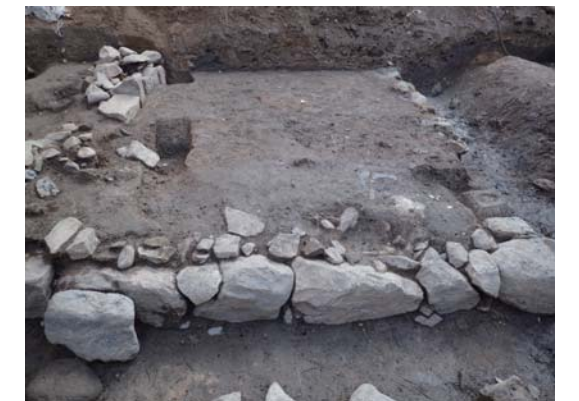
写真3 南北方向道路の北端部分（北より）

道路の東端は土塀基礎、西端は南北溝に接しています。道路面は固く締められた土が平らな面をなし、道幅3mで南へ伸びています。

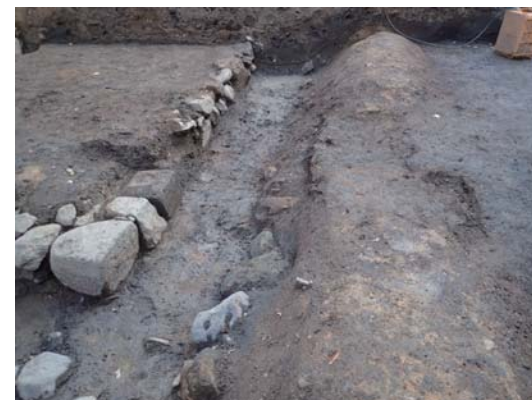
写真4 南北溝と馬場土手（北より）

馬場土手と南北方向道路に接し、道路側は石列を伴い、土手側は土手が溝端となります。溝が機能していた最終段階は東西溝よりも北へ伸びていないことが確認できました。

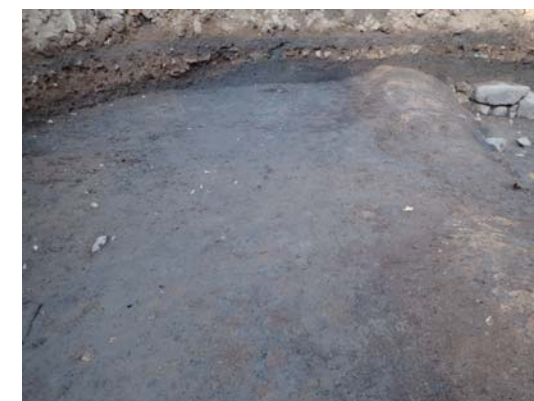
写真5 馬場と馬場土手（南より）

馬場東端を南北方向に延びる土手を確認しました。土手上部の一部には、盛り上りの無い部分が見つかりました。

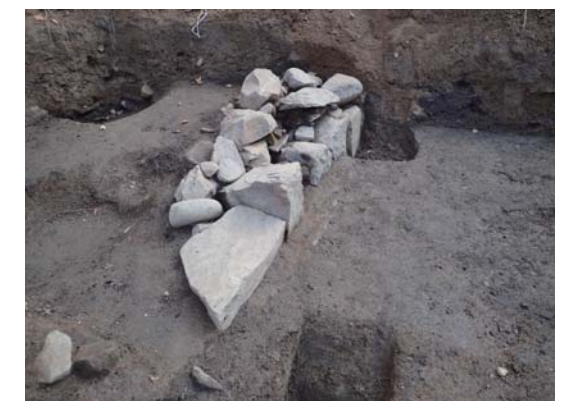
写真6 土塀基礎（北西より）

南北方向道路の東端を区画した南北方向の礎石を確認しました。礎石は後世の削平を受け全容は不明ですが、北端は東西溝まで延びるものと想定されます。
