場 所：松山城三之丸跡 19 次調査・現地（松山市堀之内）

主 催：公益財団法人松山市文化・スポーツ振興財団（埋蔵文化財センター）

まつやまじょうさんのまるあと 松山城三之丸跡 19 次調査の発掘調査説明会

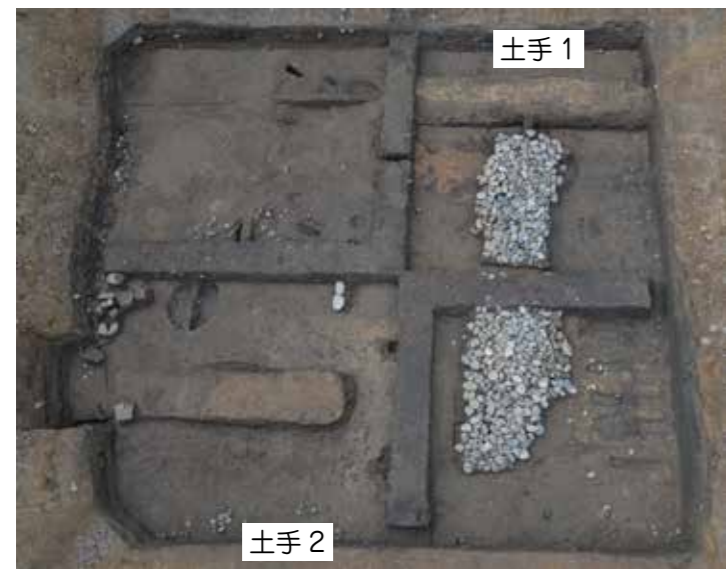
写真2 1区で検出した遺構

①馬場土手：土手は二つ見付き、黄色粘土質の土を積んで造られていた。(写真2～4)

土手1 - 検出長6.0m、幅1.3m、高さ17～40cm

土手2 - 検出長4.7m、幅1.0m、高さ14～44cm

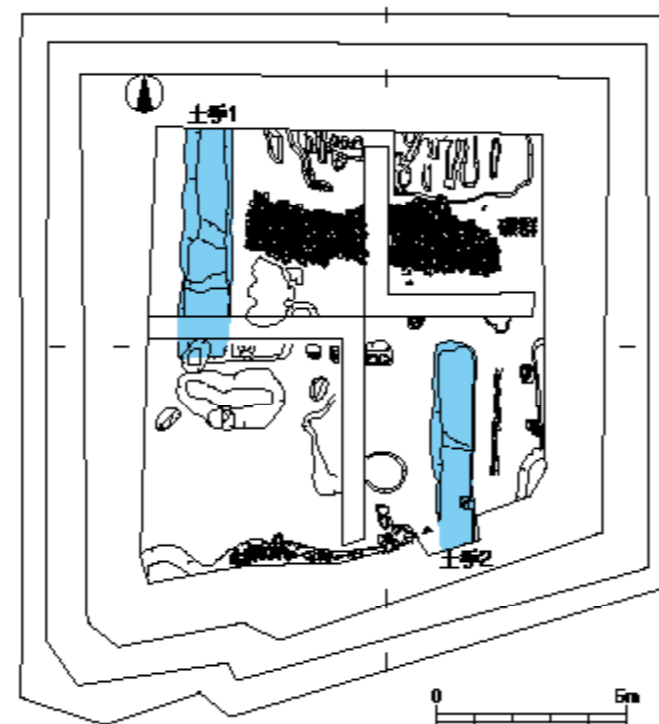
第3図 1区の遺構配置図

■ 1区 地下約3mから江戸時代に造られた馬場の土手を確認しました。また、明治3年に焼けた三之丸御殿のものと考えられる陶磁器や瓦などが、灰色土から出土しました。(第3図)

②灰色土：炭に混じり、陶磁器や瓦が50箱(20ℓ箱)程出土しました。これらの遺物は御殿で使われていた可能性が高く、御殿焼失後に地形の低い当地に埋められたものと考えられます。

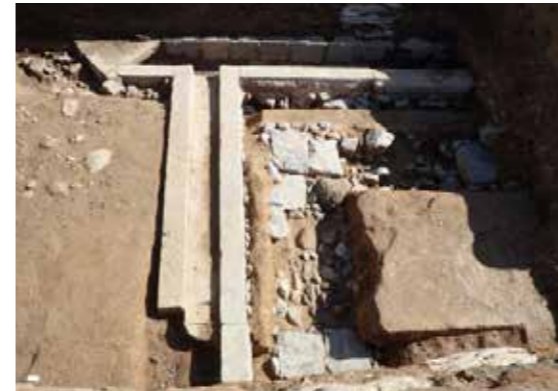
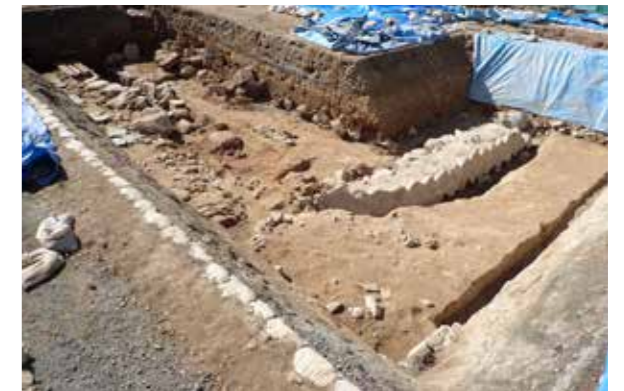
②近代遺構：日本陸軍の石垣、建物跡(礫石)、水路などの施設跡を発見しました。丸みをもつ江戸時代の石組と比べ、近代の石垣の石は角ばり(礫石)、石垣の目地や水路の底にはコンクリートが使われています。(写真5・6)

写真5 西側調査区で検出した近代の構築物

写真6 東側調査区で構検した近世～近代遺構

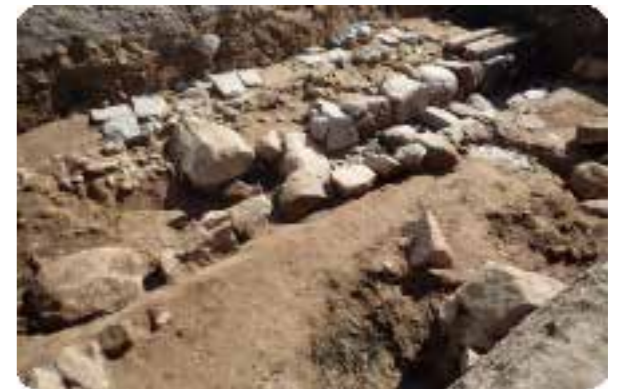
写真10 石組溝

①石組溝：検出した規模は長さ10m、幅0.6～0.7m、深さ0.5～0.6mで、石を1段並べた状態で発見され、地形の高い北側では石が抜き取られていました。石組は西側の石に比べて東側の石が大きく、石の裏には栗石があることから、石はもともと2段または3段積まれていた可能性があります。溝は地形の高い北側にさらに延びることが予測され、調査地は三之丸と西之丸の境付近であることが分かりました。(写真10)
